MEMORIAL DESCRIPTIVO

PARQUE ECOLÓGICO CHICO ANYSIO

Rua Lourenço Giácomo, S/N – Jardim Nossa Senhora das Graças – Cotia/SP

Prefeitura do Município de Cotia

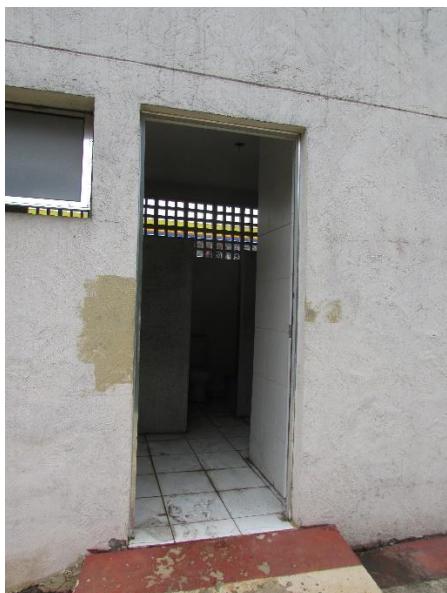
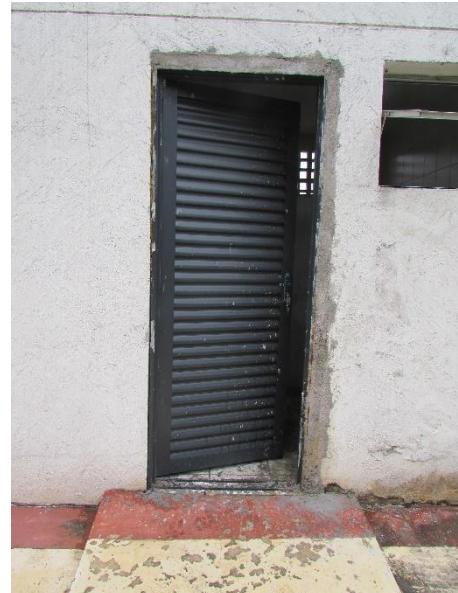
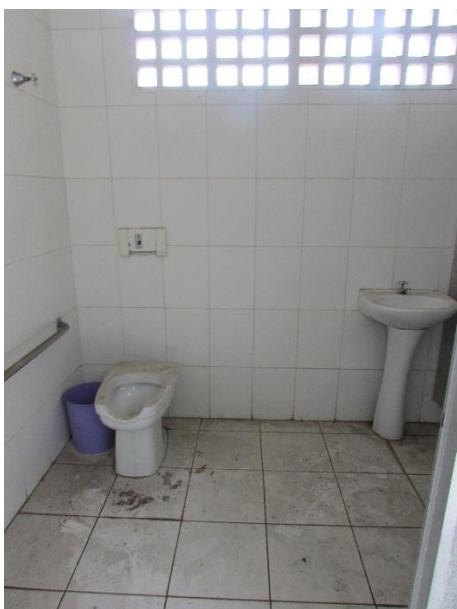
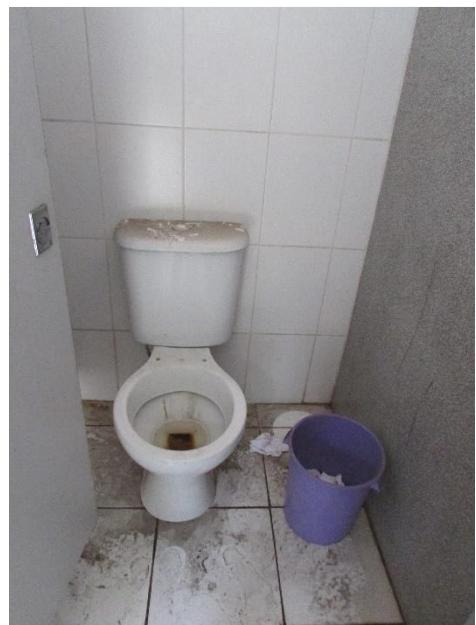
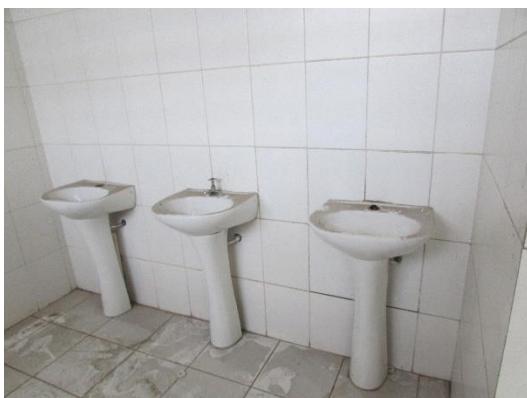
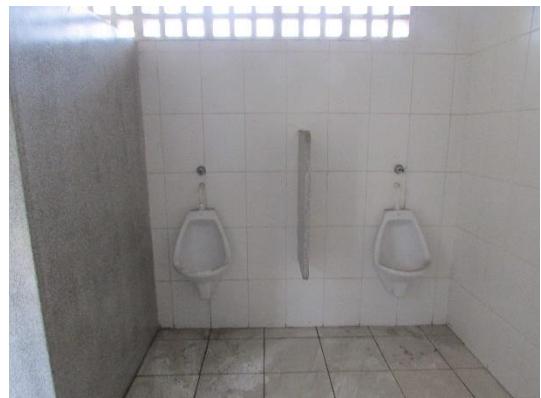
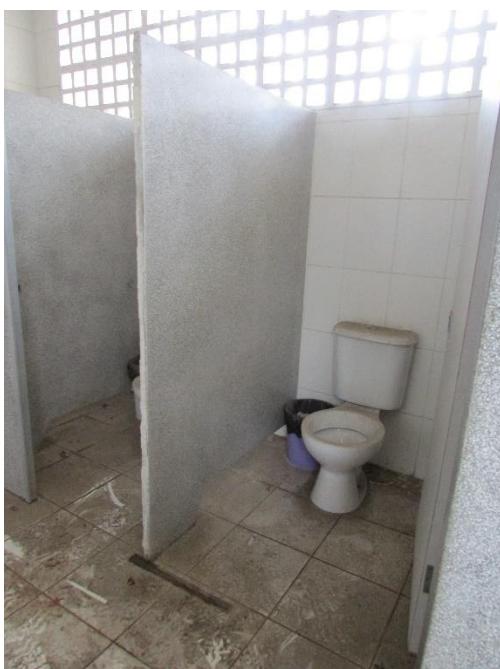
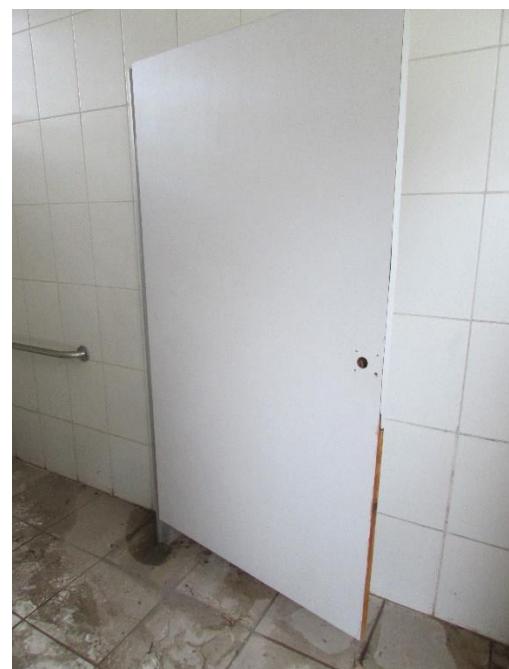
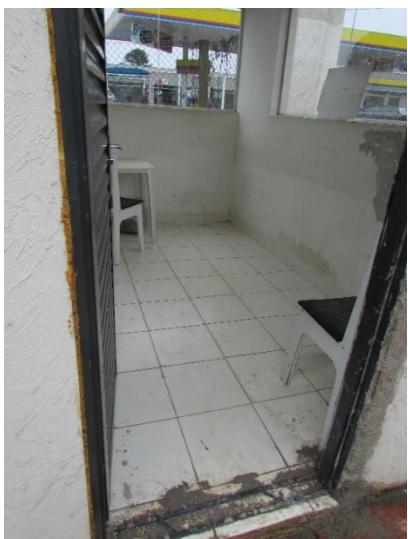
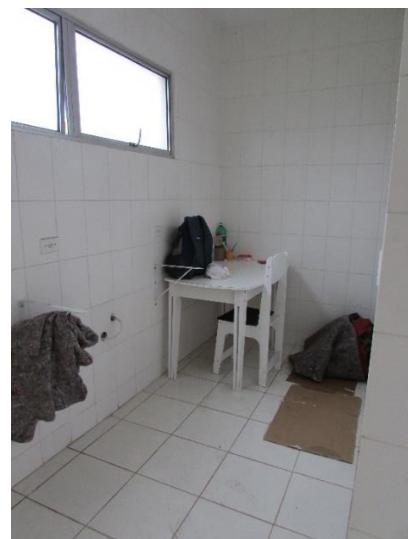
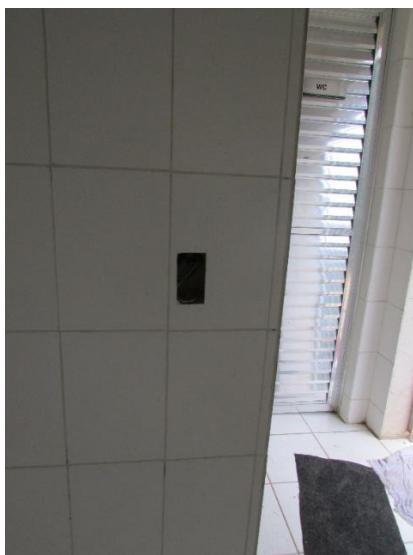
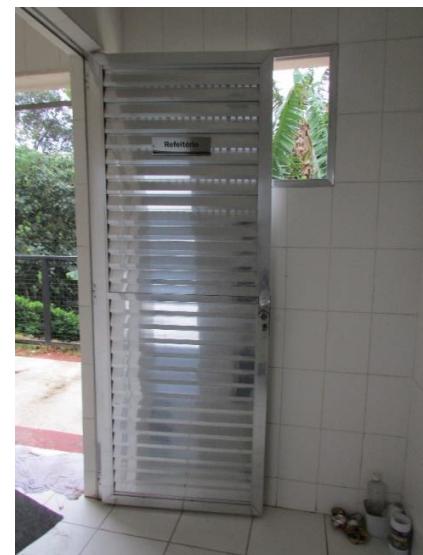
Conforme vistoria efetuada no local, foi constatado que as edificações (sanitários, administração, copa/refeitório e almoxarifado) sofreram vandalismo severo. Os sanitários estão em sua maioria sem portas, tampas dos vasos, torneiras, registros, válvulas de descarga, vidros dos caixilhos, fechaduras, maçanetas, divisórias, etc. As instalações elétricas e hidráulicas estão muito comprometidas.

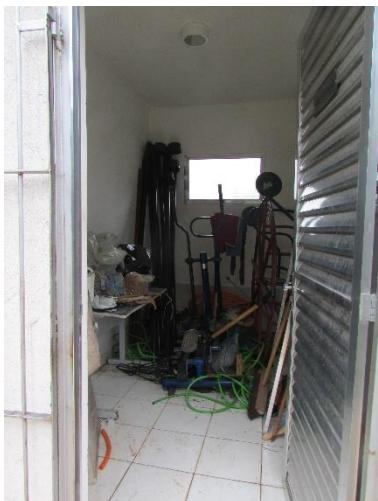
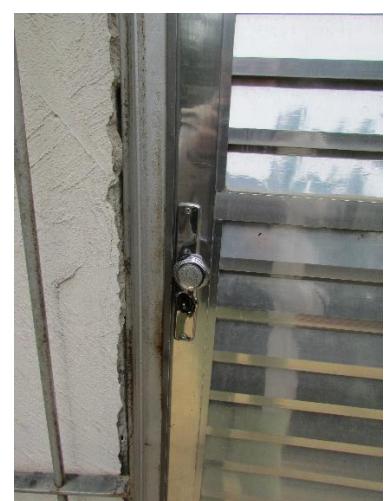
O almoxarifado está repleto de postes de luz que foram retirados ou arrancados e de equipamentos de ginástica quebrados.

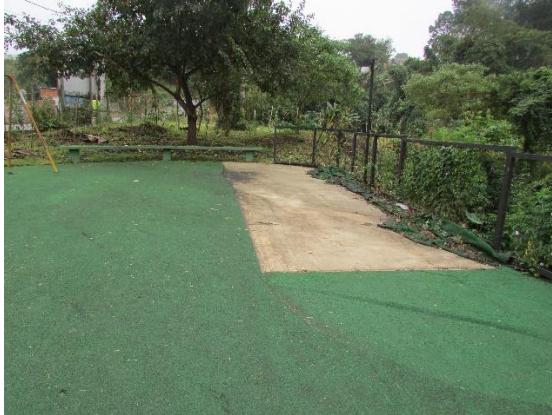
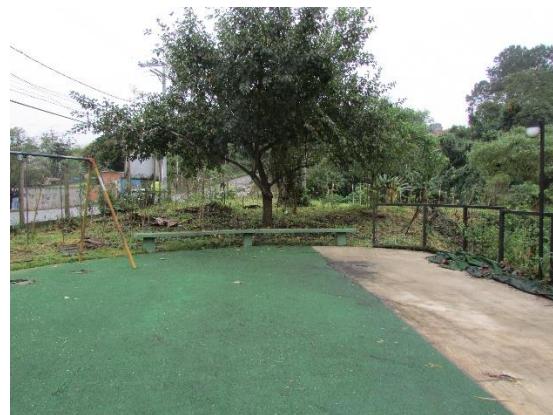
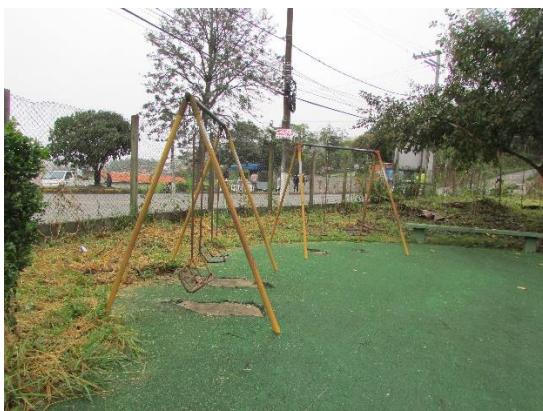
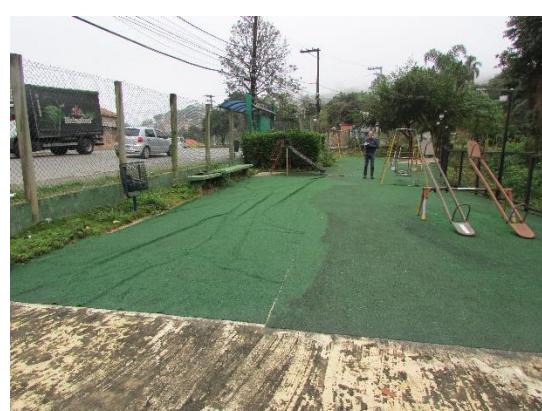
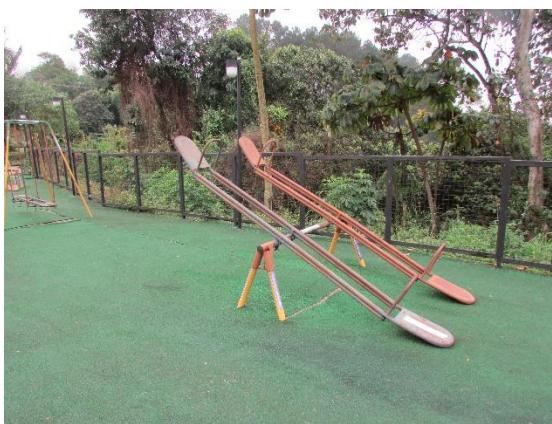
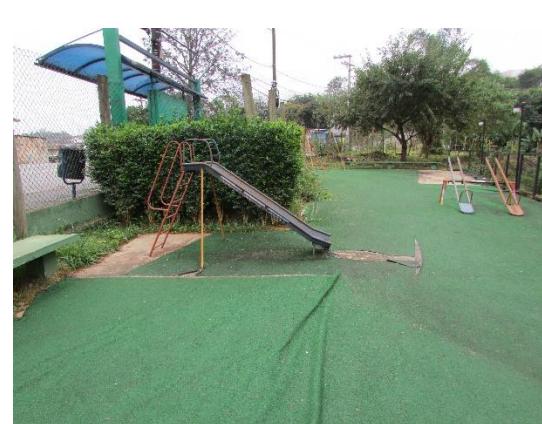
A grama sintética da área de recreação infantil está rasgada em algumas partes e solta em outras. Os brinquedos estão enferrujados e parte deles quebrados necessitando de reparos e pintura anticorrosiva. A grama sintética tem que ser trocada.

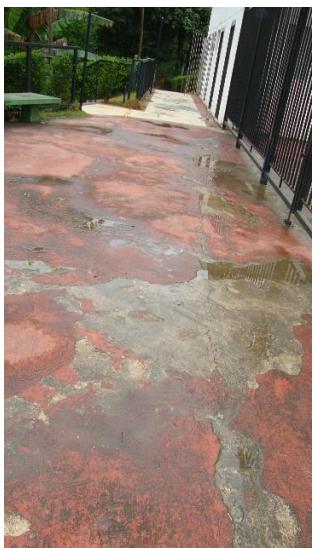
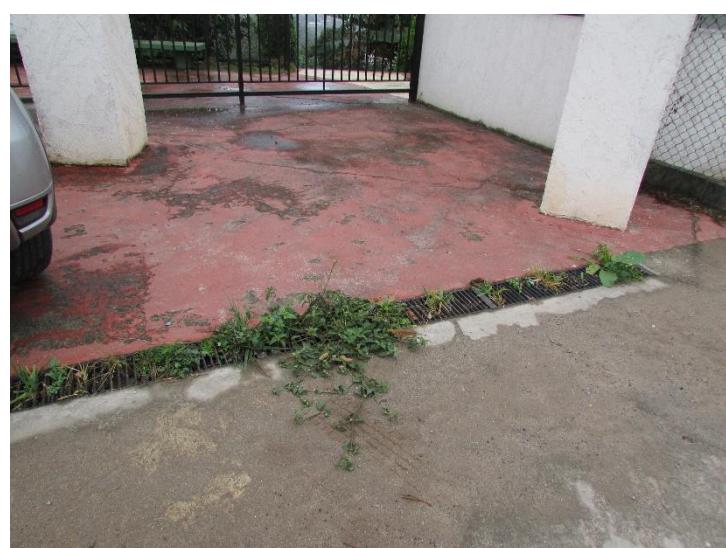
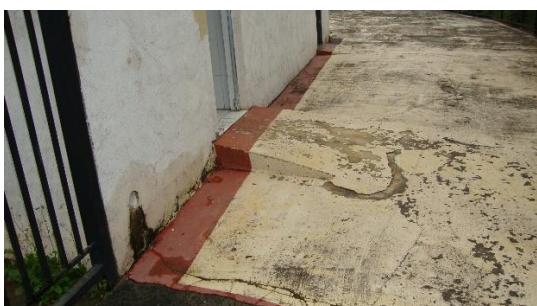
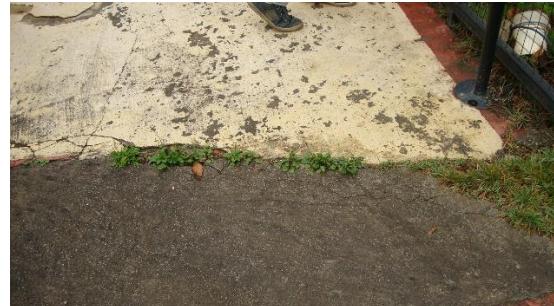
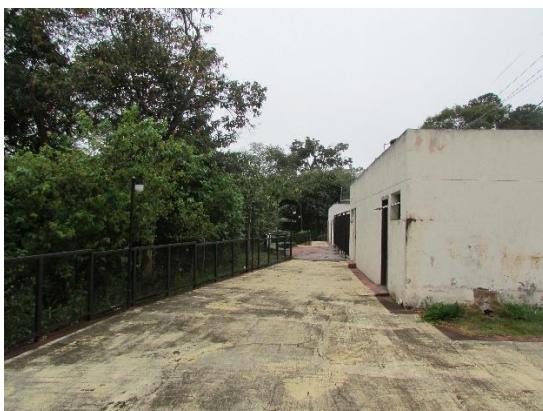
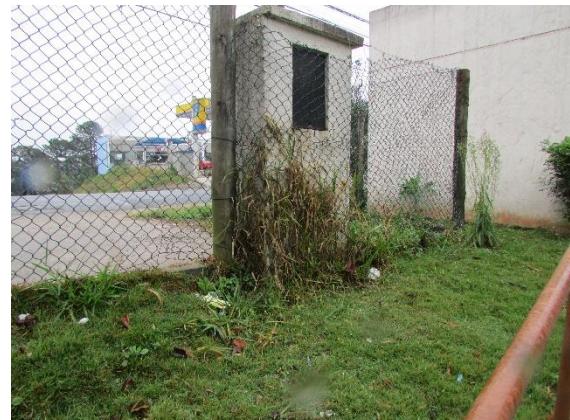
O pavimento externo e interno do parque está apresentando trincas e rachaduras e a pintura tanto das partes edificadas como de piso, está desbotada e manchada. Todo o parque está necessitando de corte, remoção e poda de pragas e vegetação, e de uma limpeza profunda.

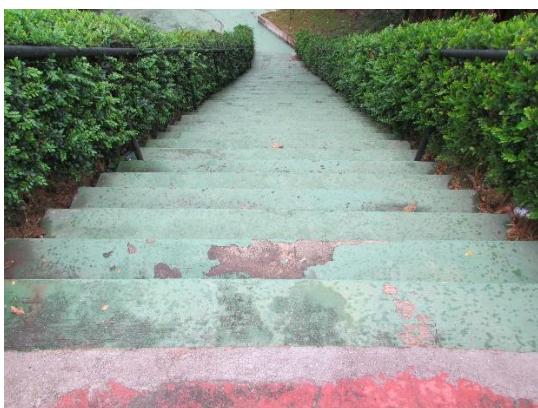
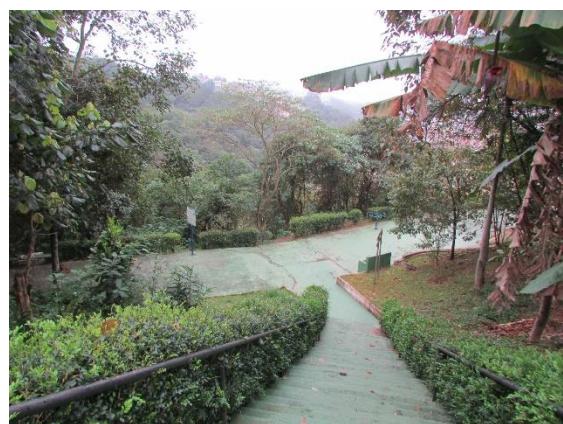
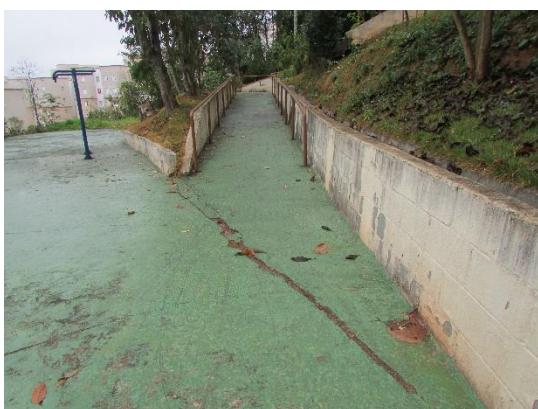
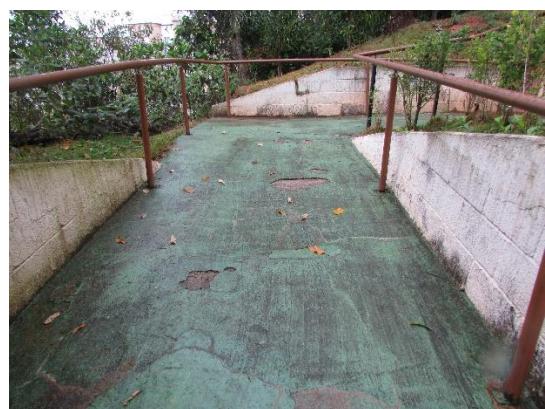
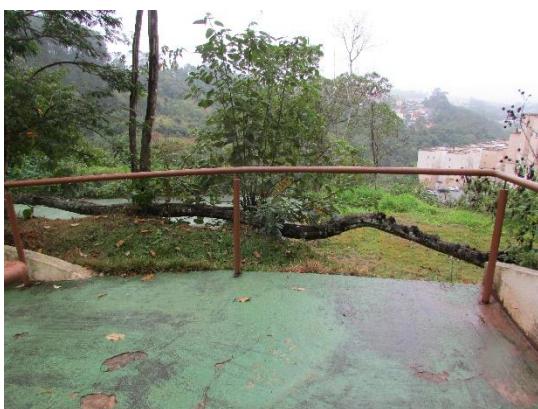
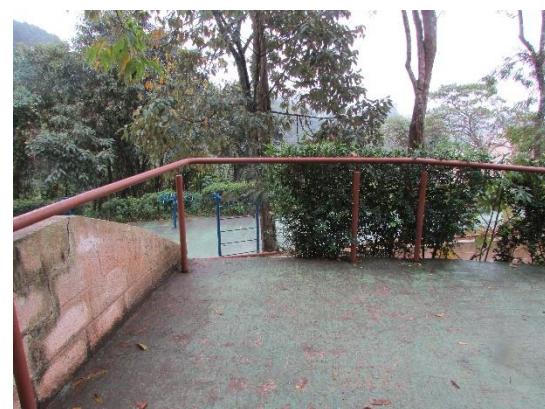
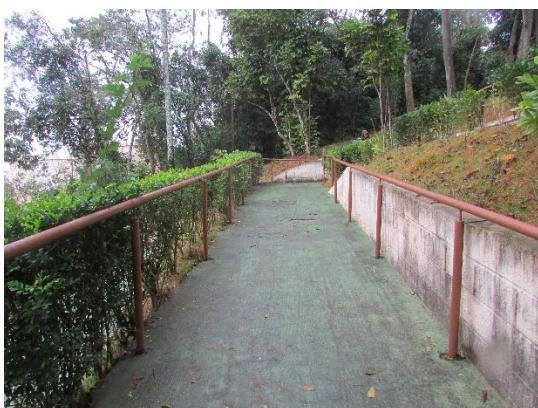
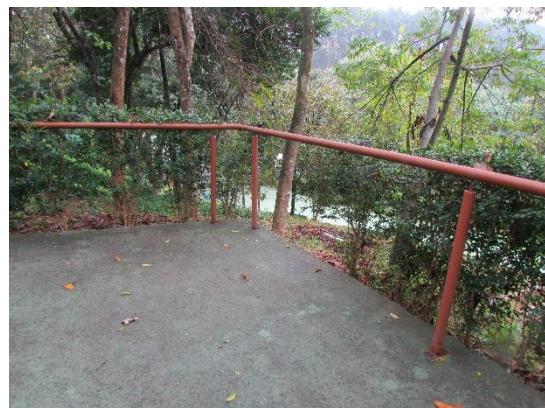
Tanto a escadaria e a rampa de acesso ao platô inferior necessitam de reparos no pavimento e nos corrimãos e guarda corpos. Na escadaria, pintura com tinta anti ferrugem e na rampa, além da pintura com tinta anti ferrugem no guarda corpo, este é muito vazado sendo perigoso e passando insegurança aos usuários.

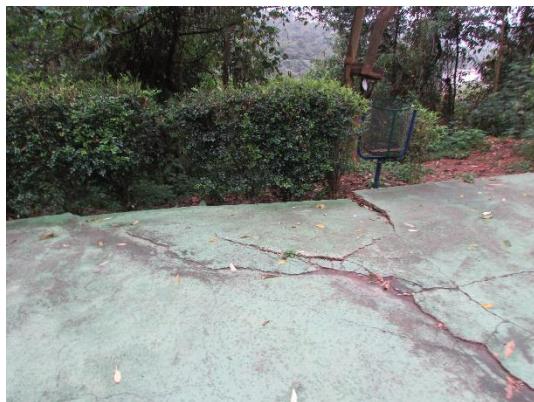
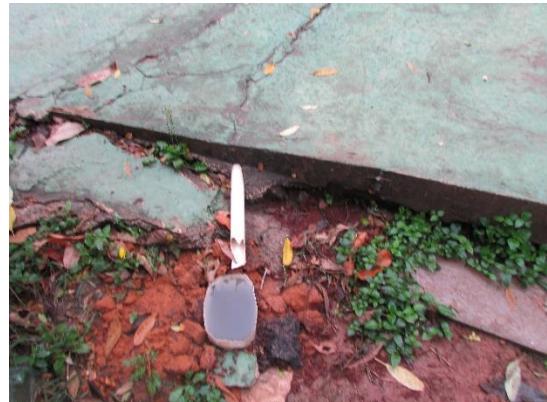
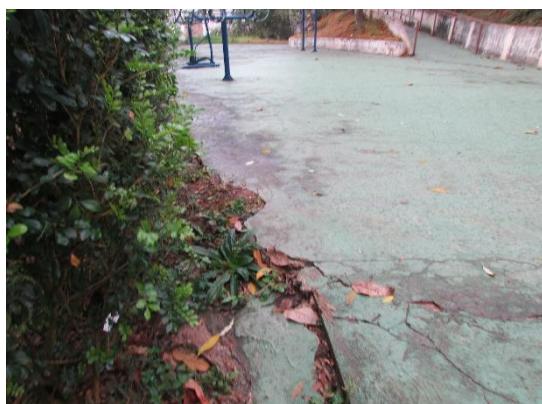
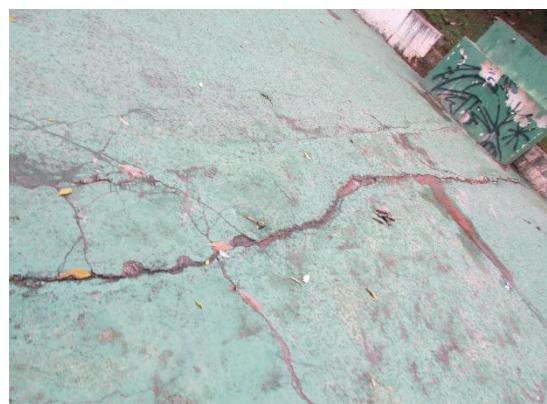
A área equipada com aparelhos de ginástica também está com problemas de trincas e rachaduras no pavimento. Uma parte do piso que está cedendo corre com risco iminente de descer o barranco.

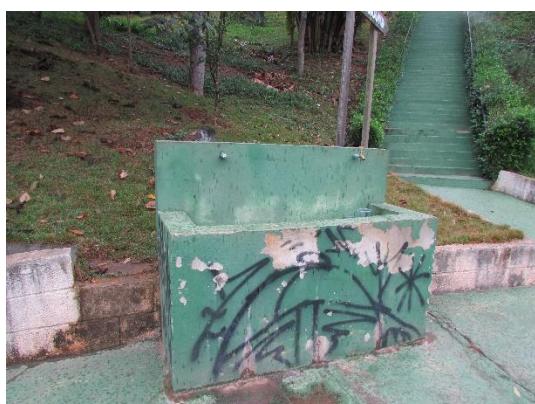
O bebedouro instalado no local está com apenas uma torneira e necessita de reparos na alvenaria e de pintura.

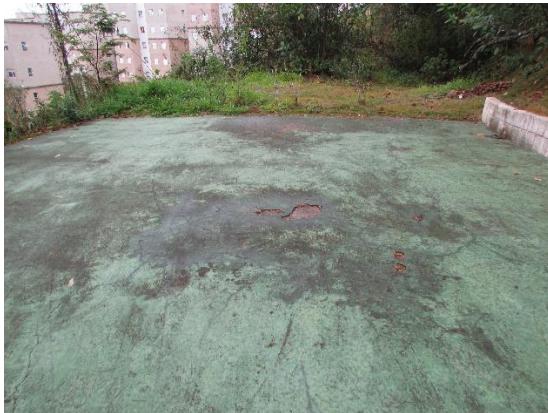
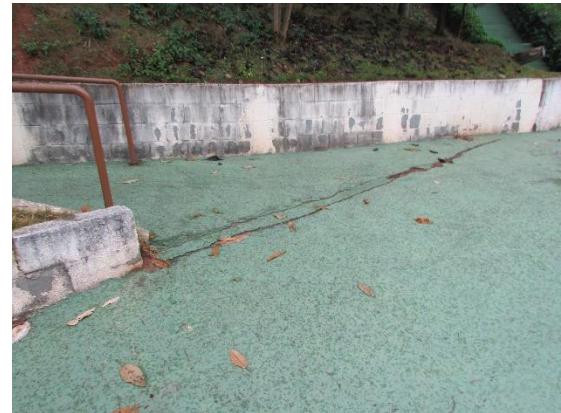
Todo o pavimento desta área está em péssimo estado com muitas rachaduras, buracos, pintura desbotada e/ou descascada.

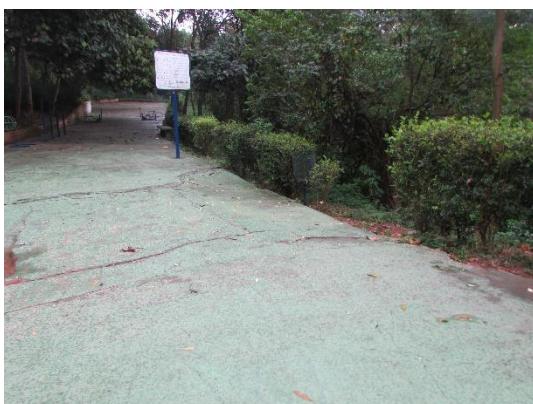
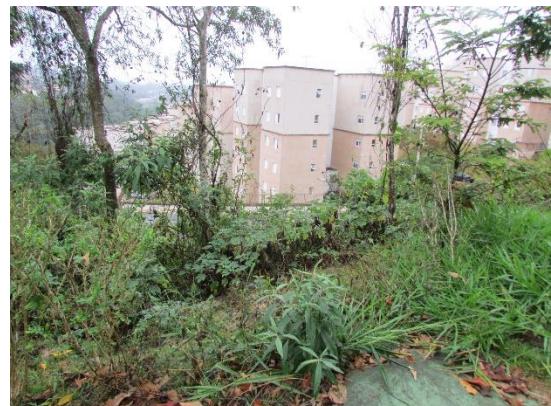
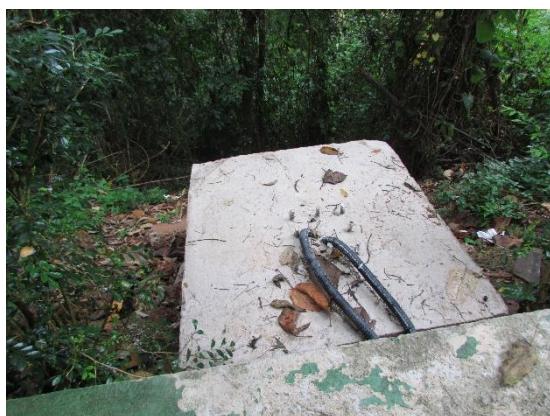
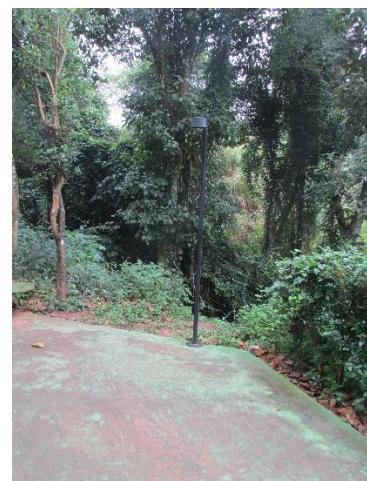
Após este platô há um barranco profundo sem nenhuma barreira física para proteção dos usuários do parque. As instalações elétricas dos postes que foram retirados estão expostas, o desnível é muito alto e fica muito próximo dos usuários. É necessário a colocação de alguma barreira para evitar acidentes com pessoas e animais.

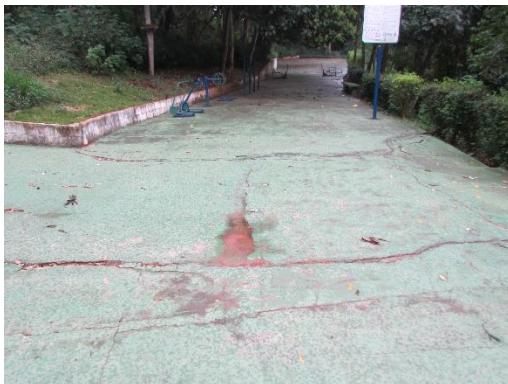
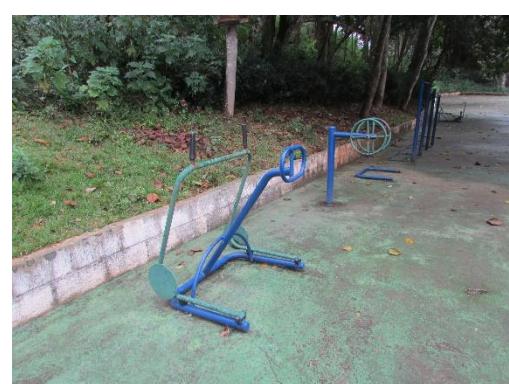
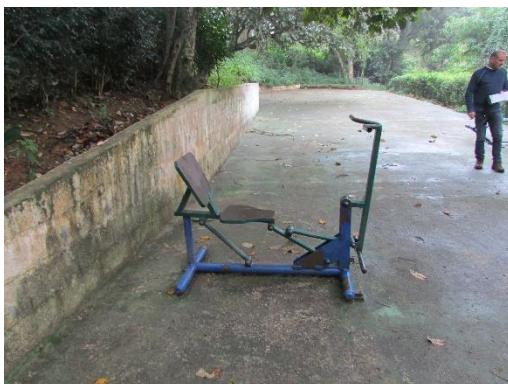
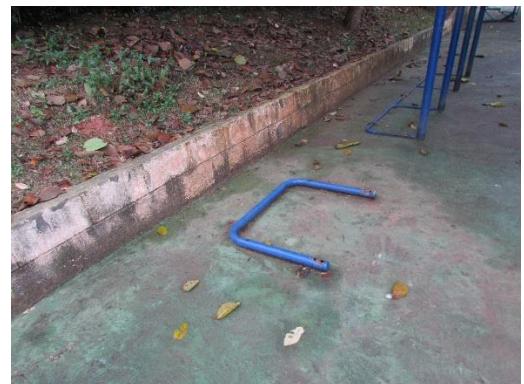
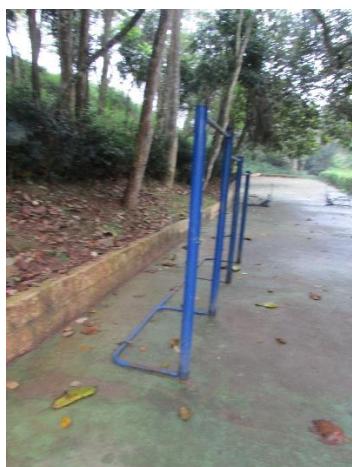
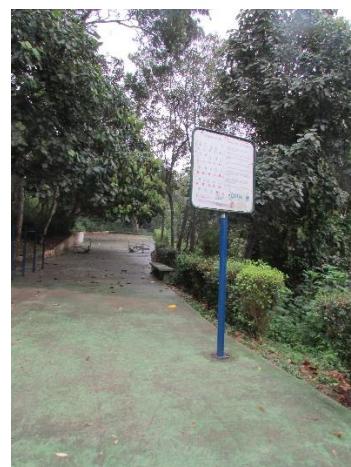
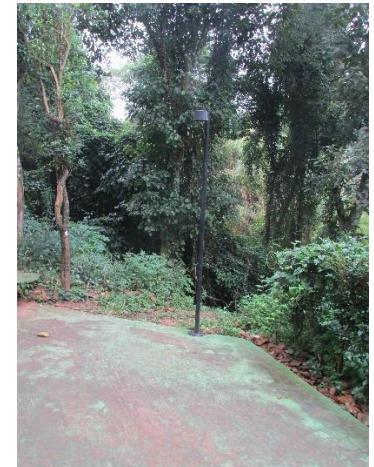
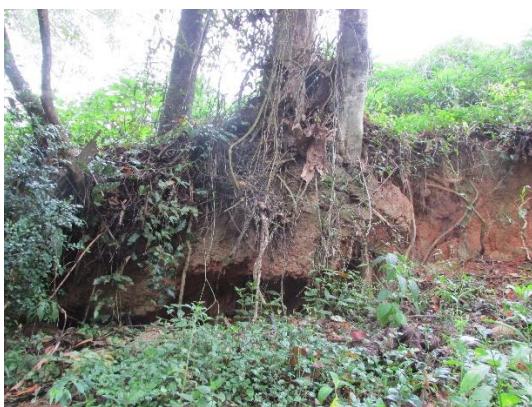
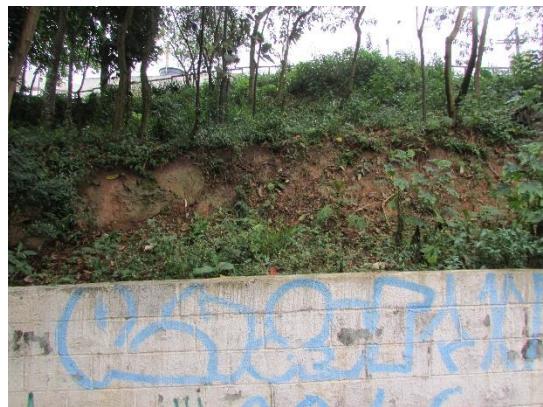
Os aparelhos de ginástica estão necessitando de pintura anti ferrugem, reparos, reposição de peças e reposição de aparelhos que foram levados ou danificados de maneira permanente. Os postes de luz de todo o Parque ou foram retirados, ou estão sem lâmpada ou estão precisando de manutenção urgente. Há árvores com risco de cair sobre a área de ginástica por estar com a raiz exposta. É necessário fazer uma avaliação e se for o caso a remoção destas árvores para evitar acidentes.

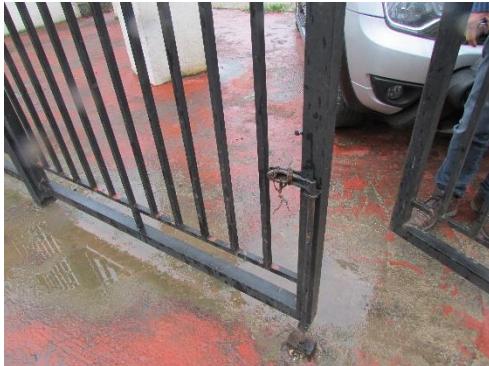
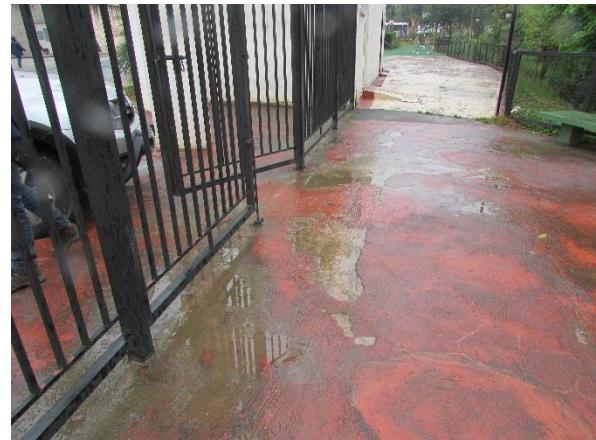
O portão de acesso ao Parque necessita de pintura com tinta anti ferrugem, trincos adequados para fechamento e de uma regularização no piso para evitar que a água da chuva fique empoçada bem na entrada do Parque. Toda a pintura do piso precisa ser refeita.
